# 施工品質監査済証

事業主：株式会社 建房

現場名： 様邸 新築工事

## 第1回 基礎コンクリート打設前監査

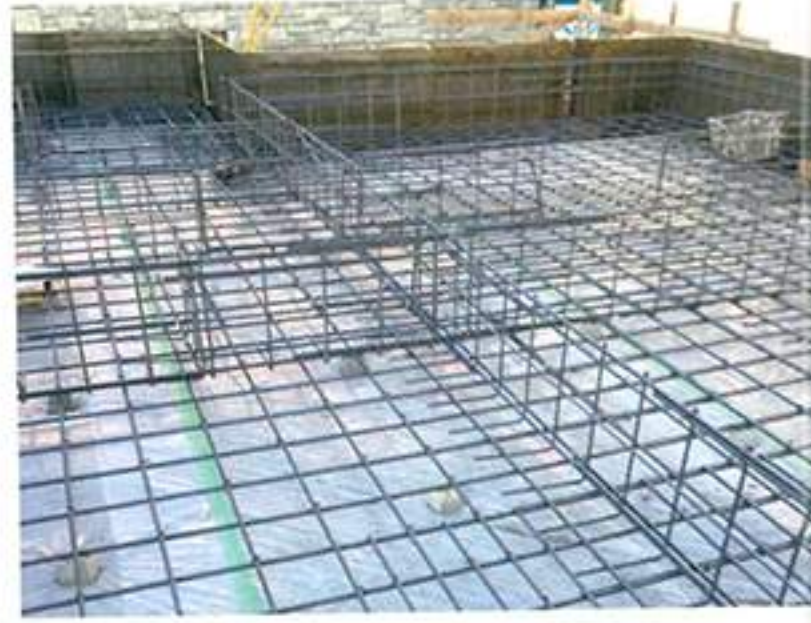
1-1 現状の確認

⑤立上り箇所は基礎伏図通りである(目視確認)

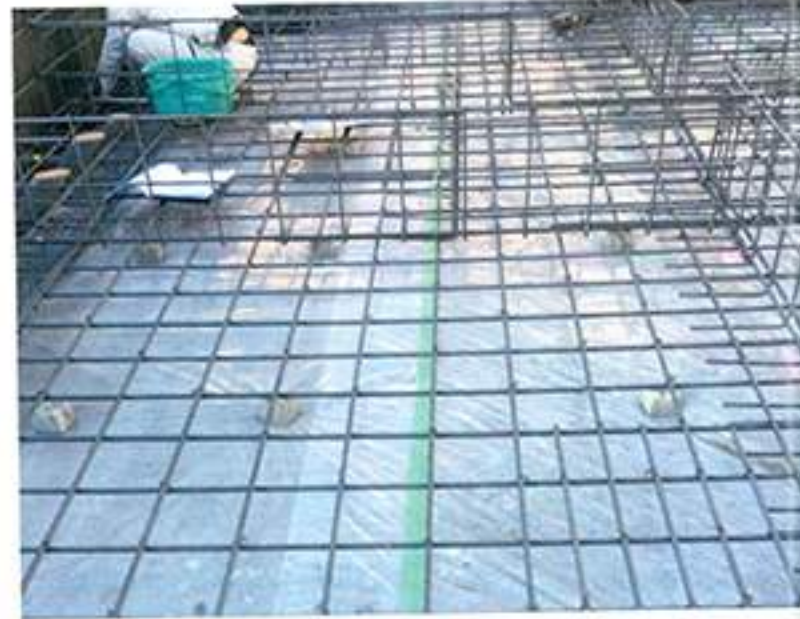
1-2 防湿フィルム

①防湿フィルムが施工されている

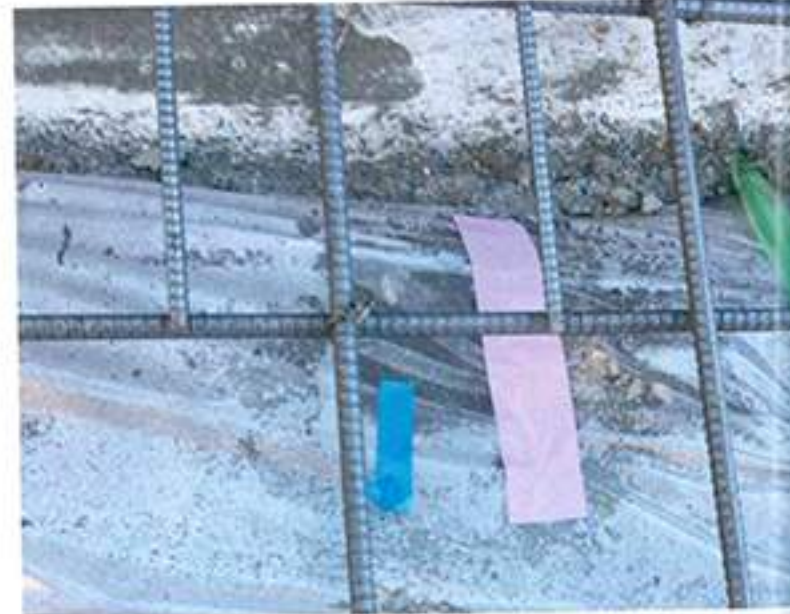
1-2 防湿フィルム

②防湿フィルムに破れが無い

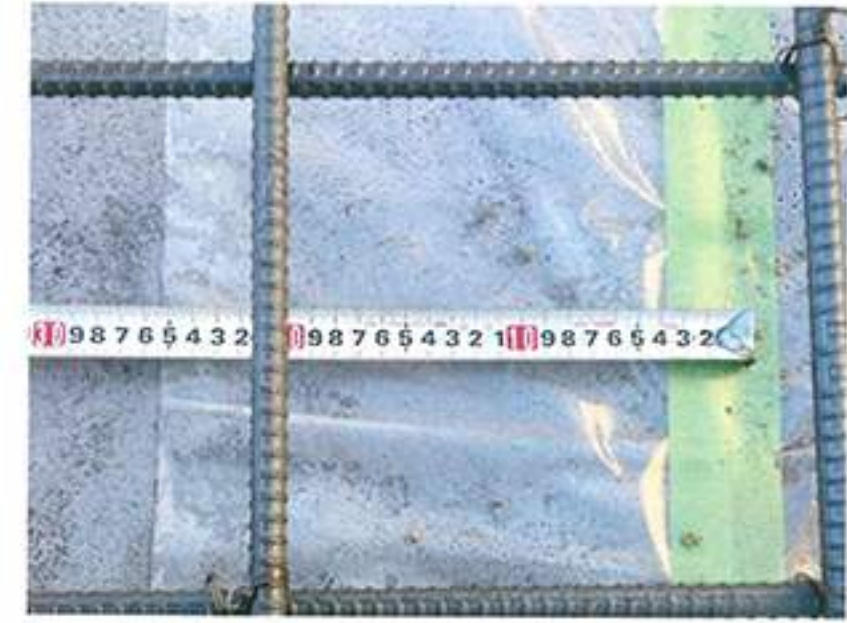
1-2 防湿フィルム

③防湿フィルムの重ね巾は(150mm)以上ある

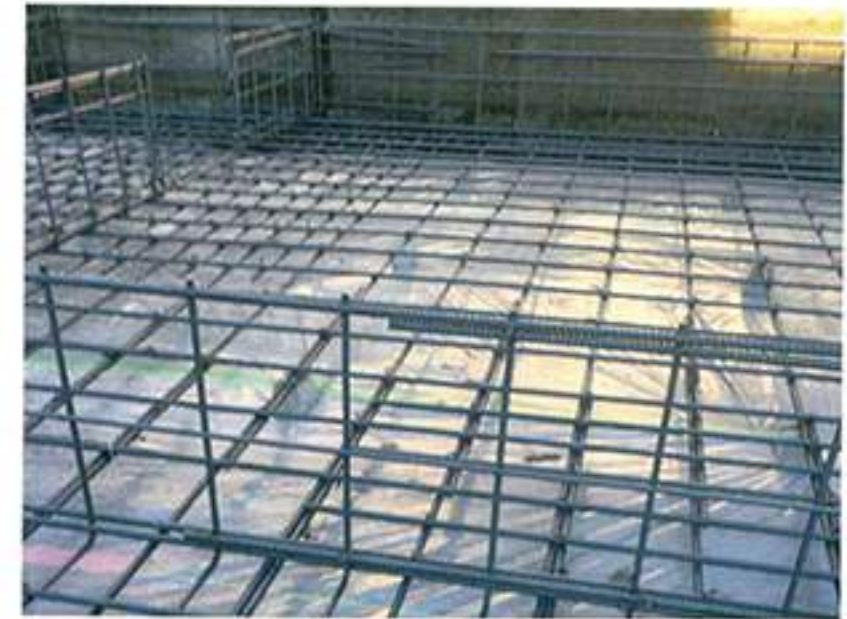
1-3 スラブ配筋

①スラブ配筋は配筋図通りである

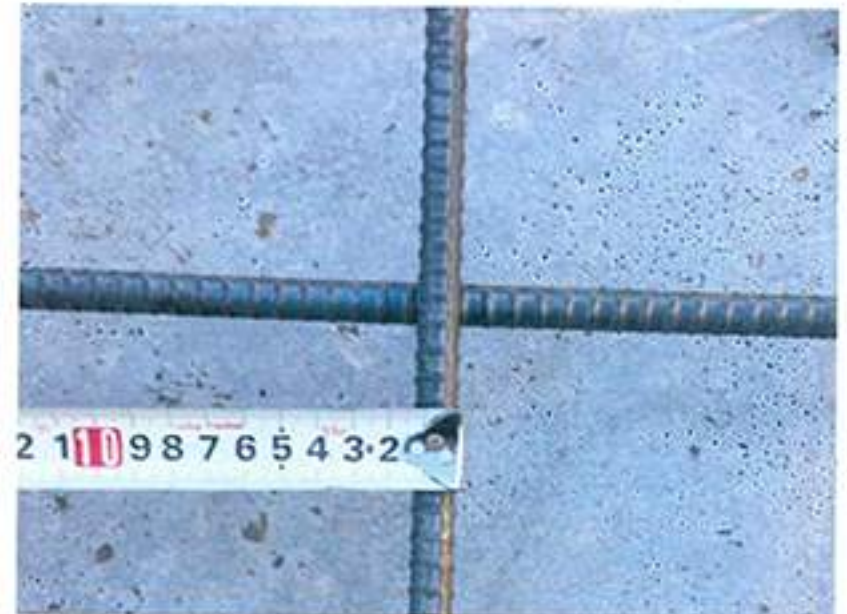
1-3 スラブ配筋

②スラブ鉄筋太さは配筋図と一致している

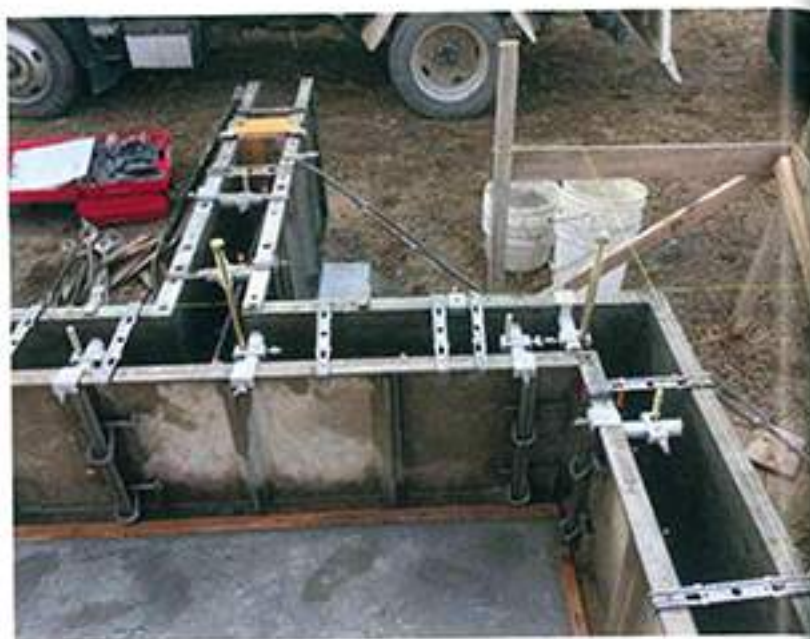
2-4 ホールダウンアンカー

①ホールダウンアンカーの設置箇所は構造図通りである

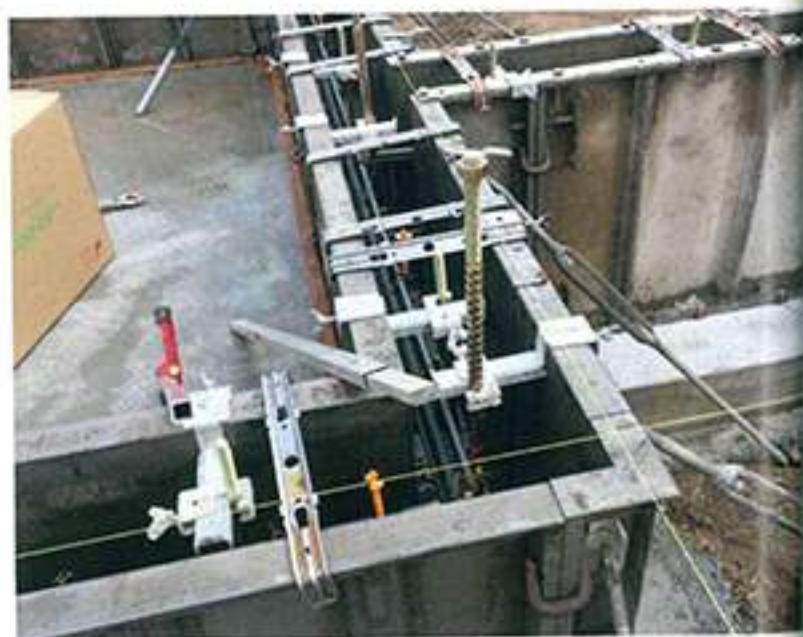
2-4 ホールダウンアンカー

②ホールダウンアンカーの種類は構造図通りである

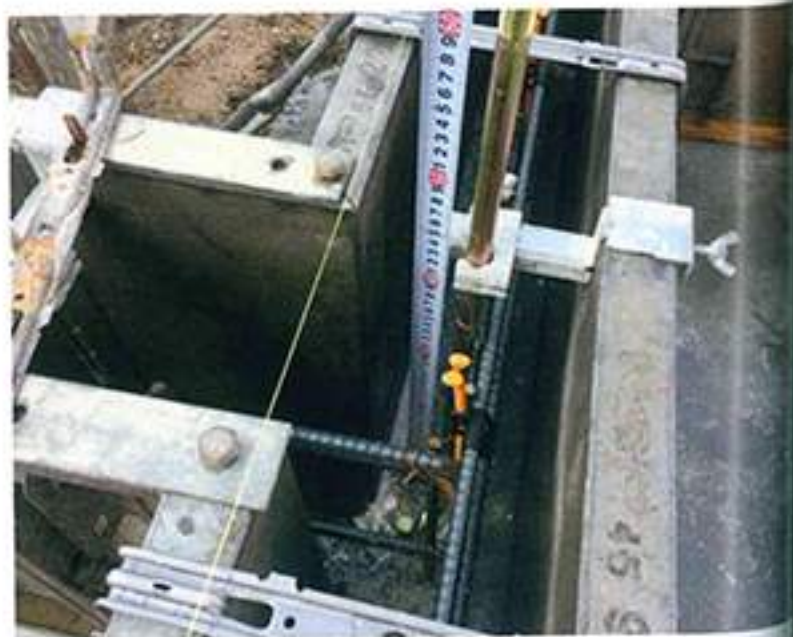
2-4 ホールダウンアンカー

③ホールダウンアンカーの埋込み深さは基準書通りである

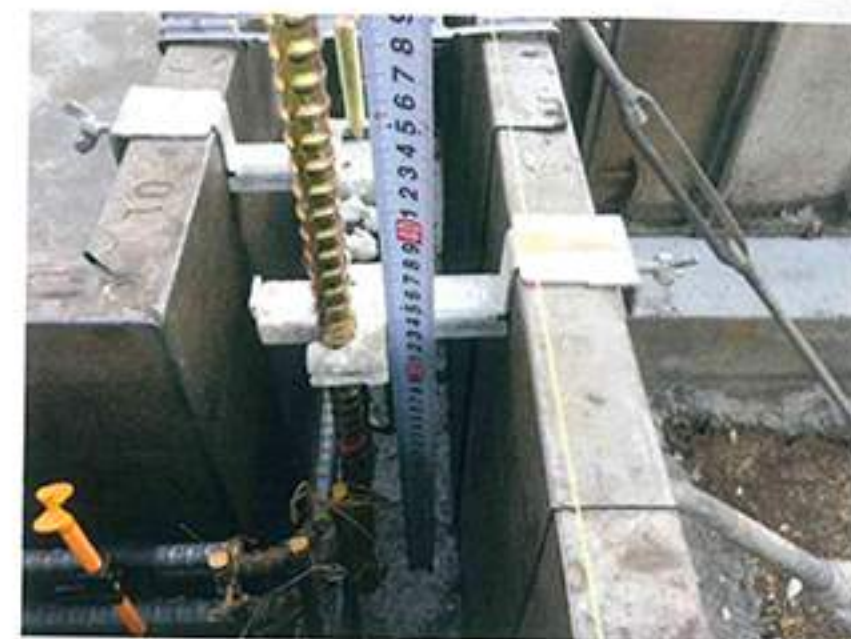
2-4 ホールダウンアンカー

③ホールダウンアンカーの埋込み深さは基準書通りである

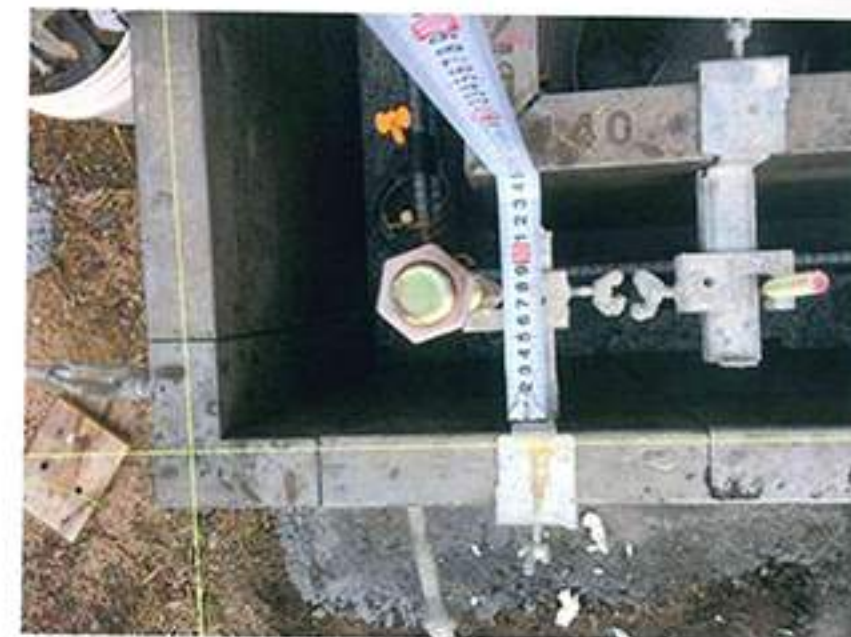
2-4 ホールダウンアンカー

④ホールダウンアンカーのかぶり厚さが(30ミリ)以上ある

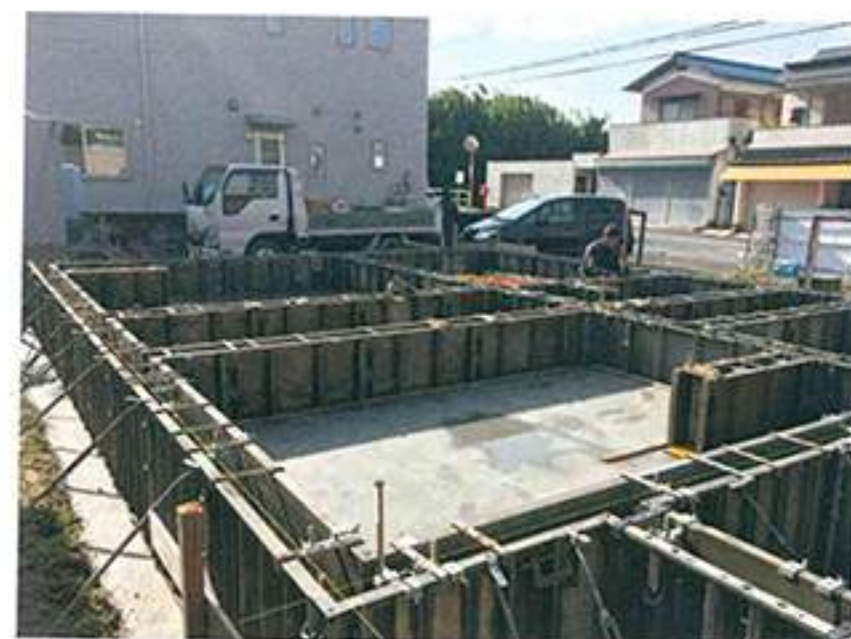
2-5 アンカーボルト

①アンカーボルトの配置は設計図書通りである(目視確認)

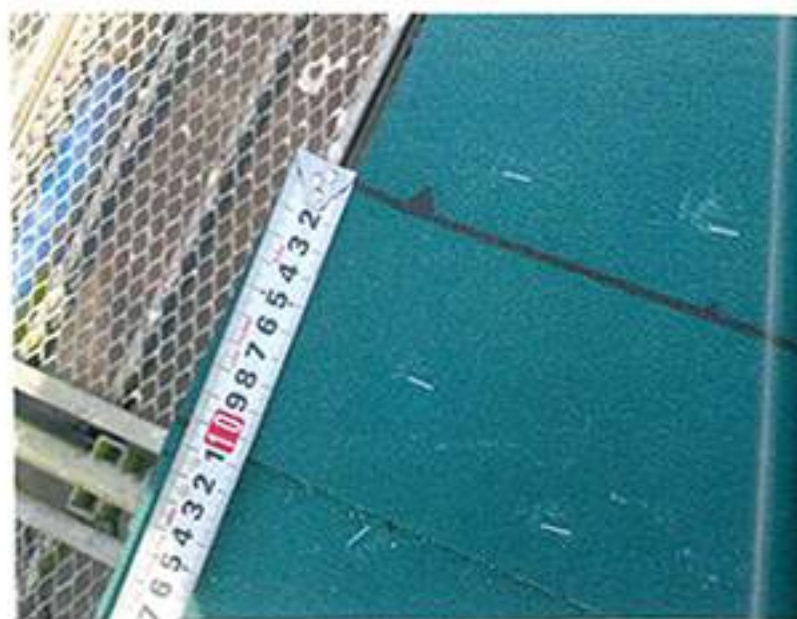
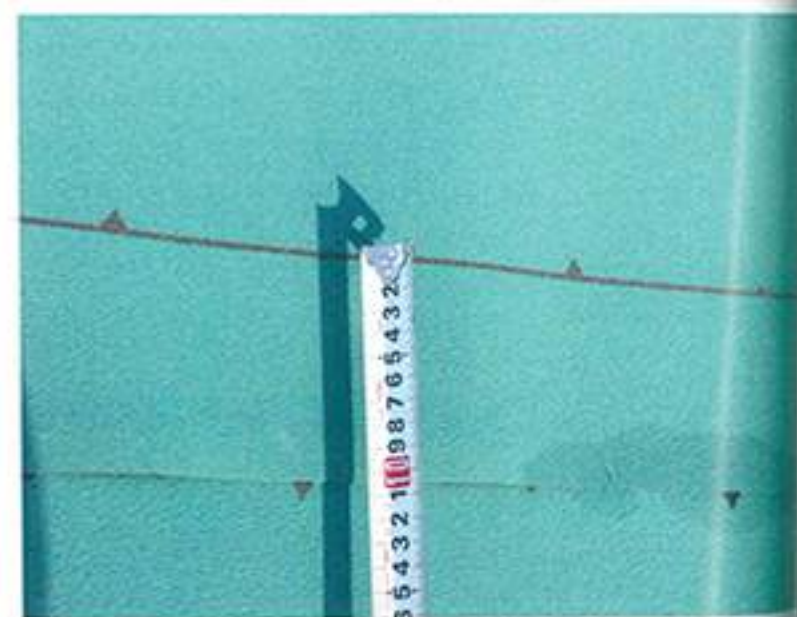
4-2 屋根ルーフィング

②流れ方向の重なりが100ミリ以上ある

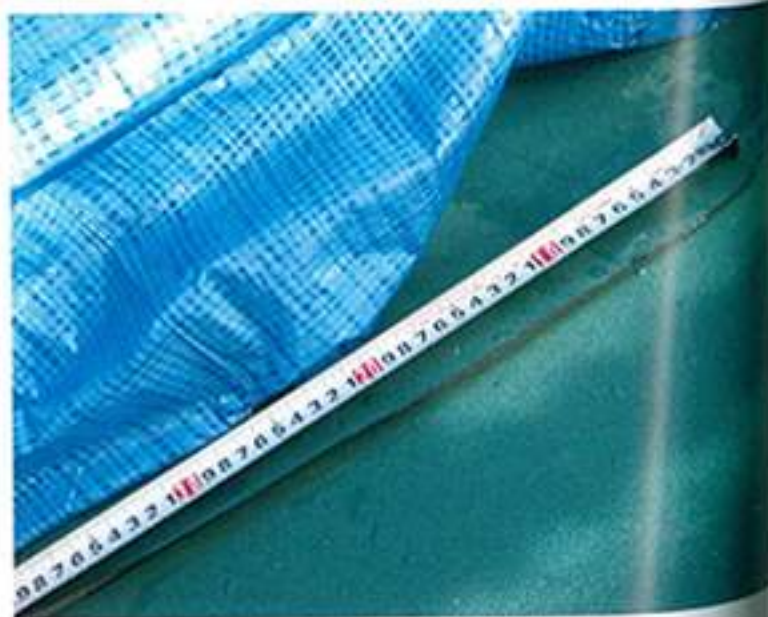
4-2 屋根ルーフィング

③左右の重なりが200ミリ以上ある

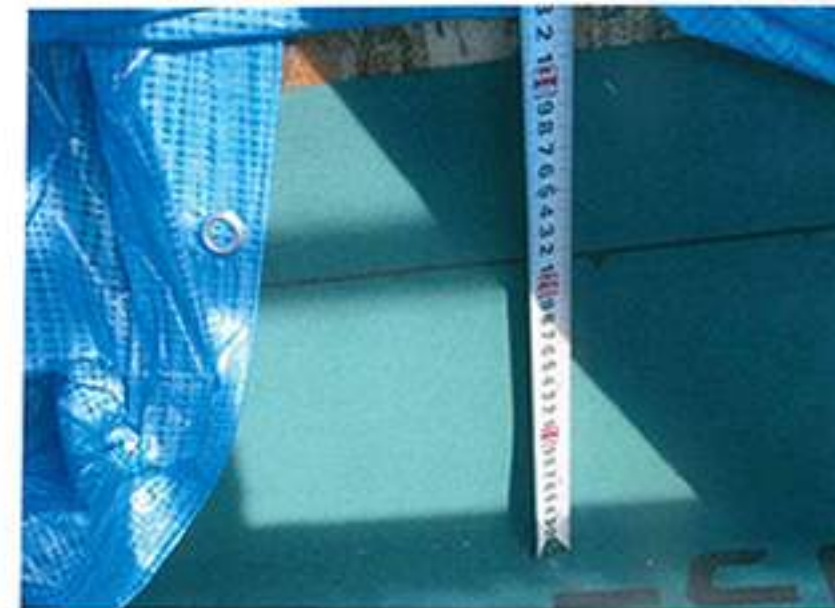
4-2 屋根ルーフィング

⑤壁部の立上りが250ミリ以上ある

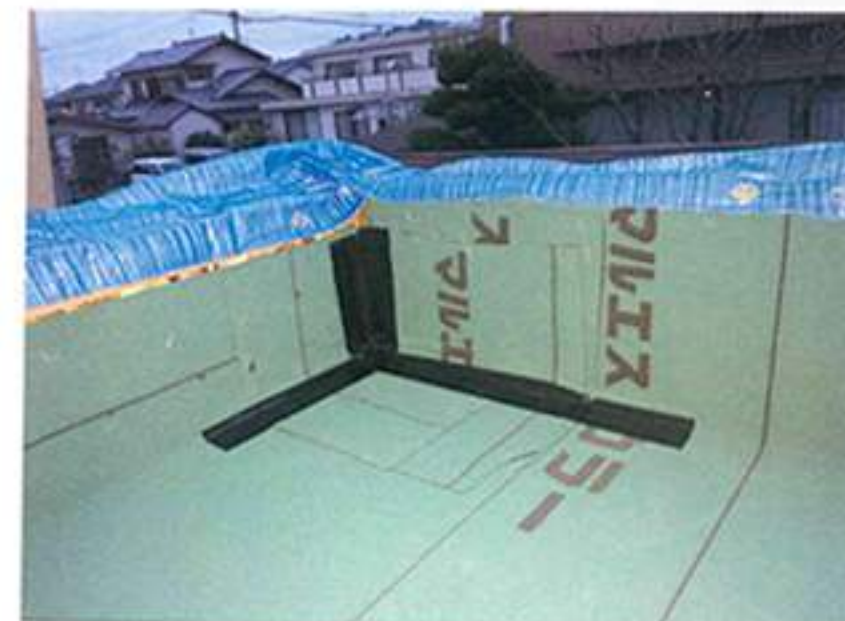
4-2 屋根ルーフィング

⑥三面交点に止水処理がされている

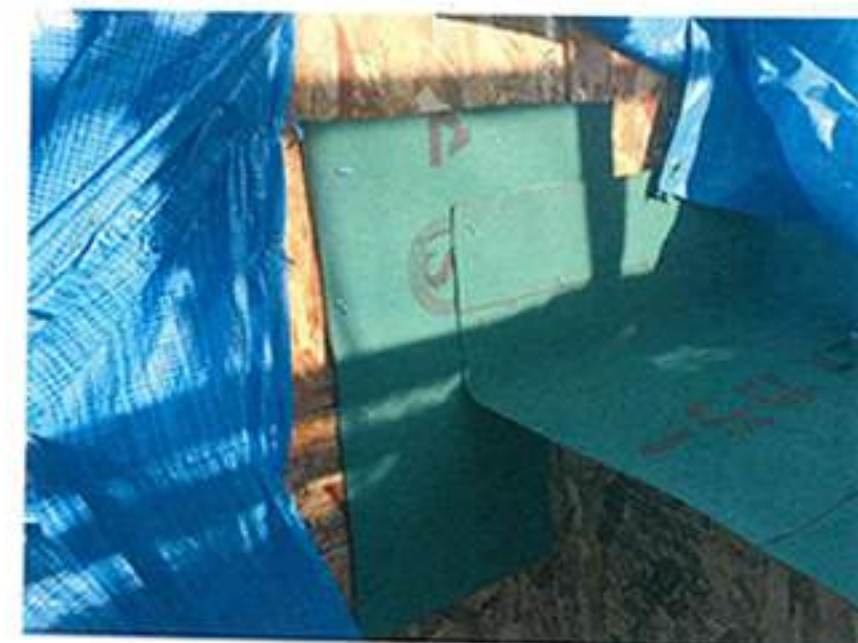
4-2 屋根ルーフィング

⑦下屋、棟違い部に基準書の通り捨張りがある

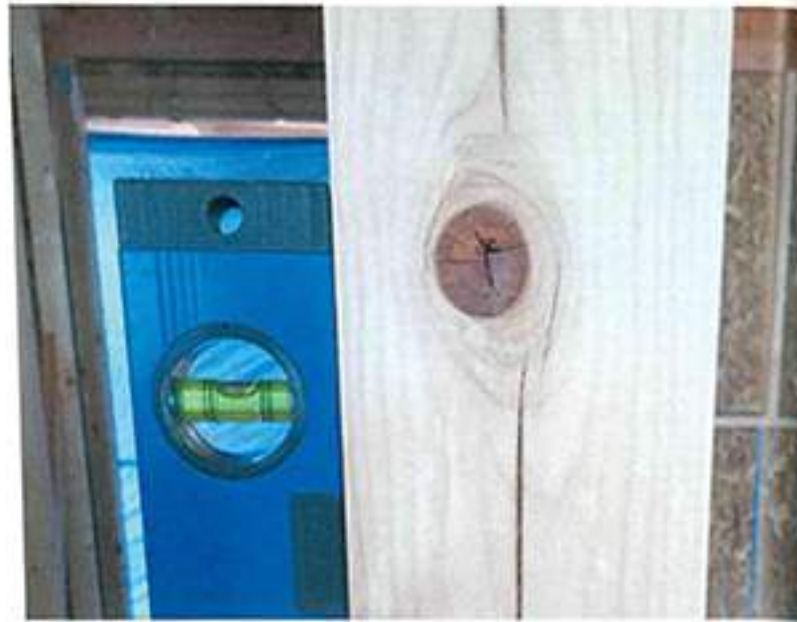
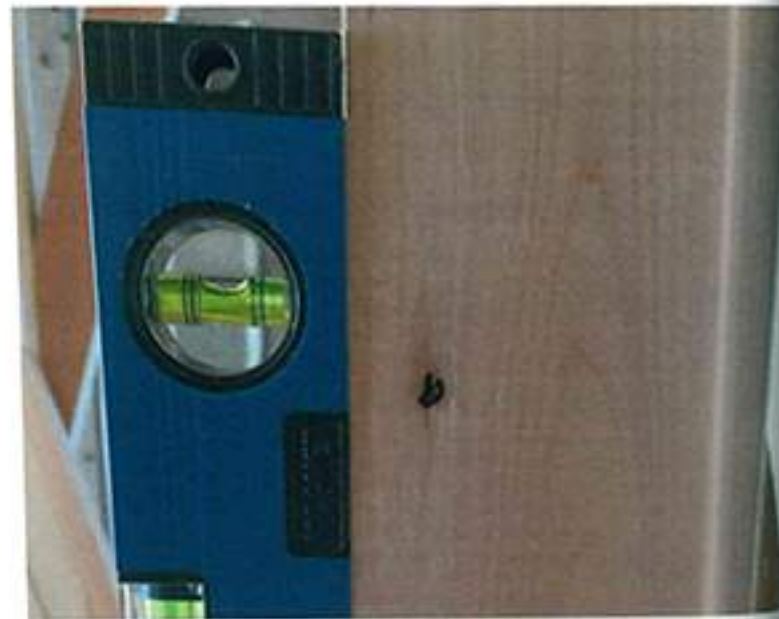
4-3 軸組の確認

①柱の建方精度は(1/1000)以内である(1階)

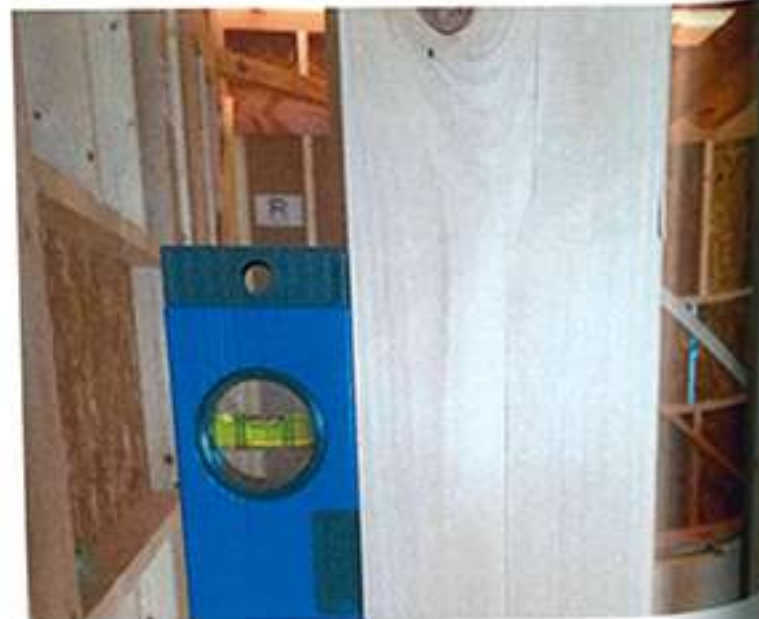
4-3 軸組の確認

②柱の建方精度は(1/1000)以内である(2階)

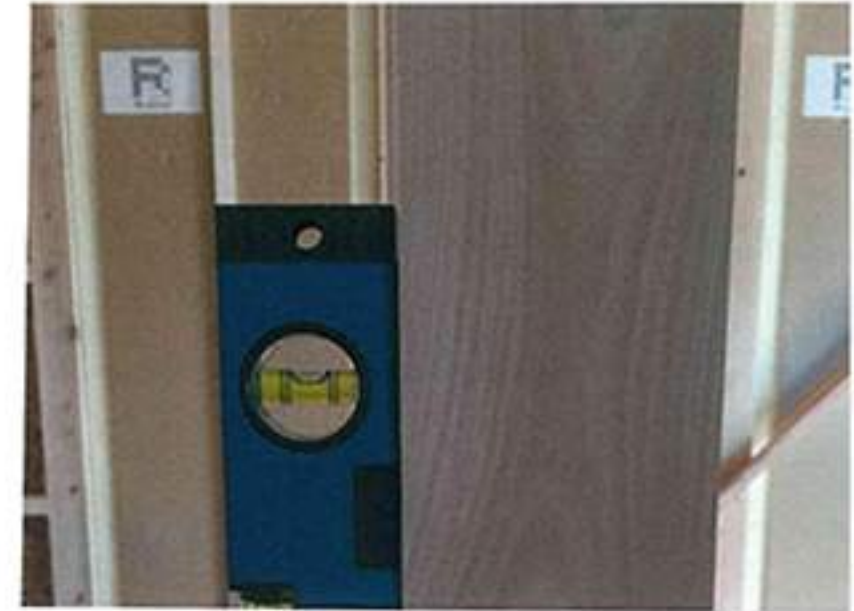
4-3 軸組の確認

②柱の建方精度は(1/1000)以内である(2階)

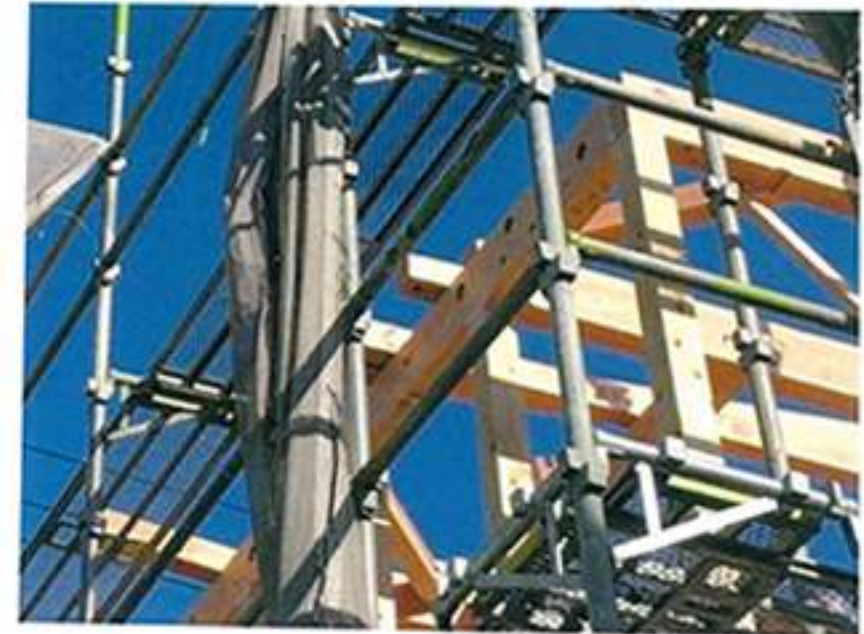
4-3 軸組の確認

④外周部桁・梁の引きボルトのナットの緩みがない

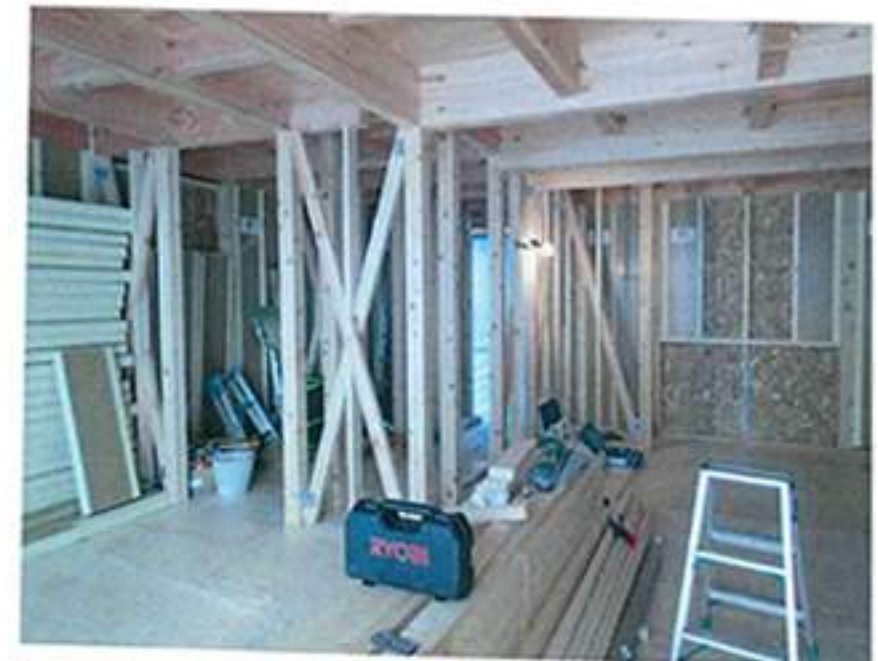
4-3 軸組の確認

⑤主要構造部の種類は確認できる資料と一致している

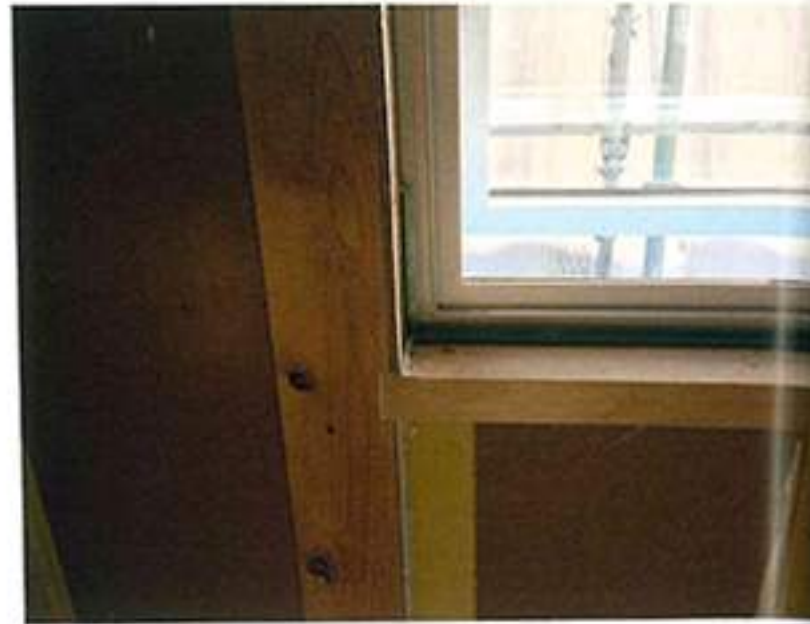
7-2 壁断熱材

③サッシ廻りの隙間に断熱材が挿入されている

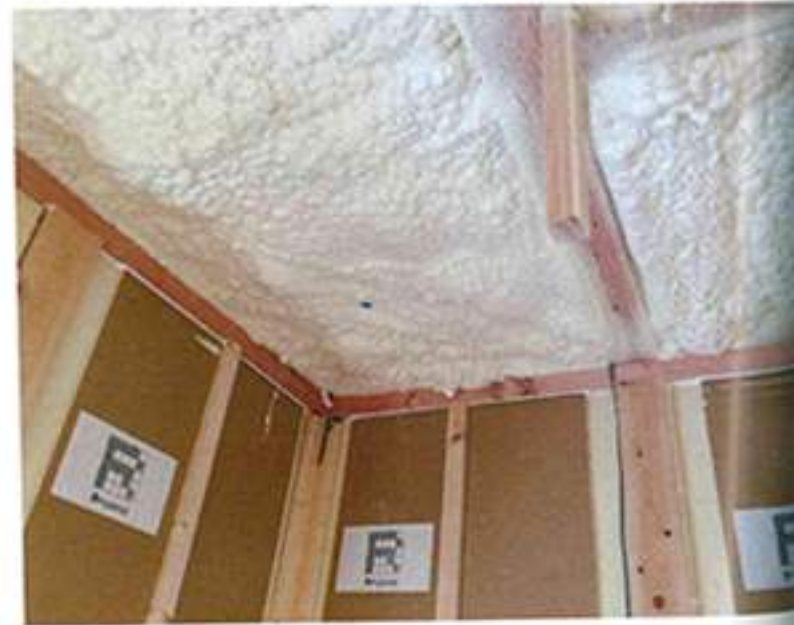
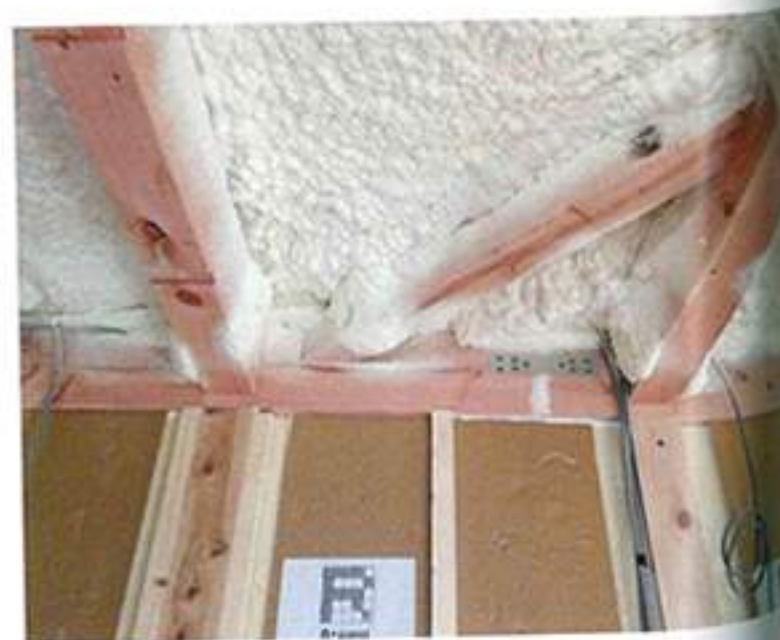
7-2 壁断熱材

④梁下まで断熱材が充填されている

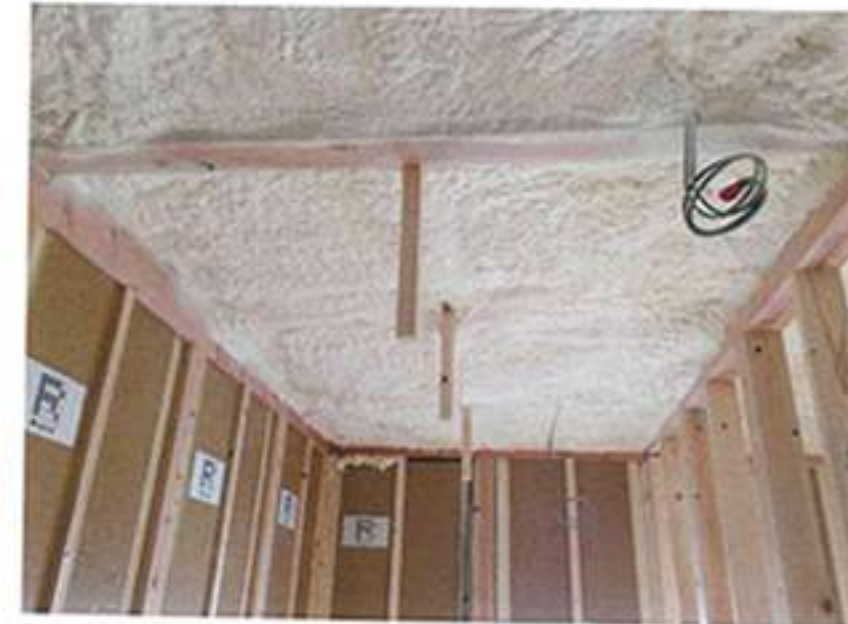
7-4 屋根断熱材

①屋根断熱材の種類は設計図書通りである

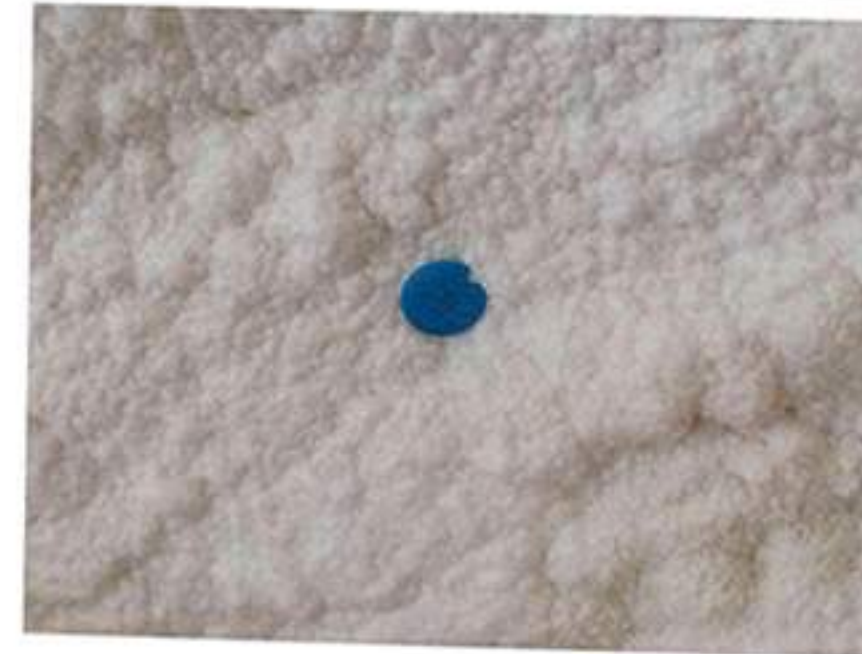
7-4 屋根断熱材

②屋根断熱材の厚さは確認できる資料と一致している

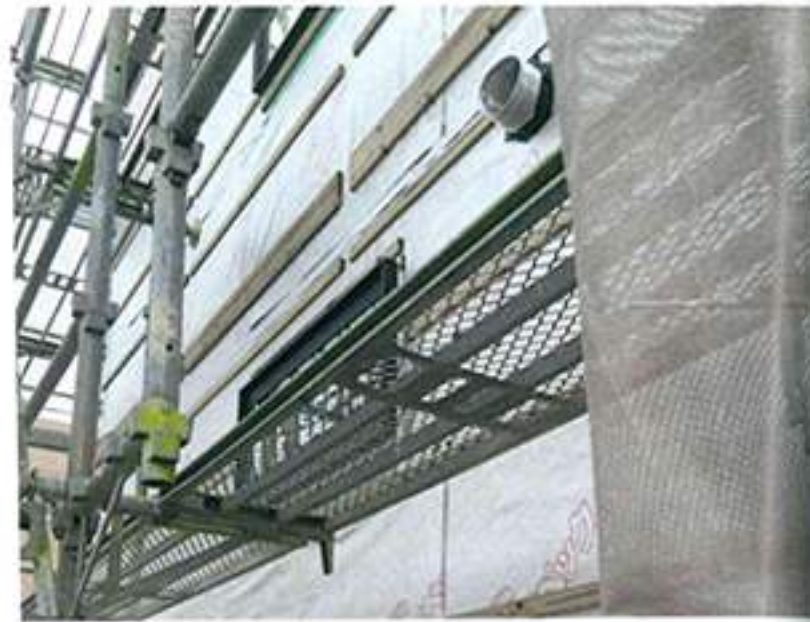
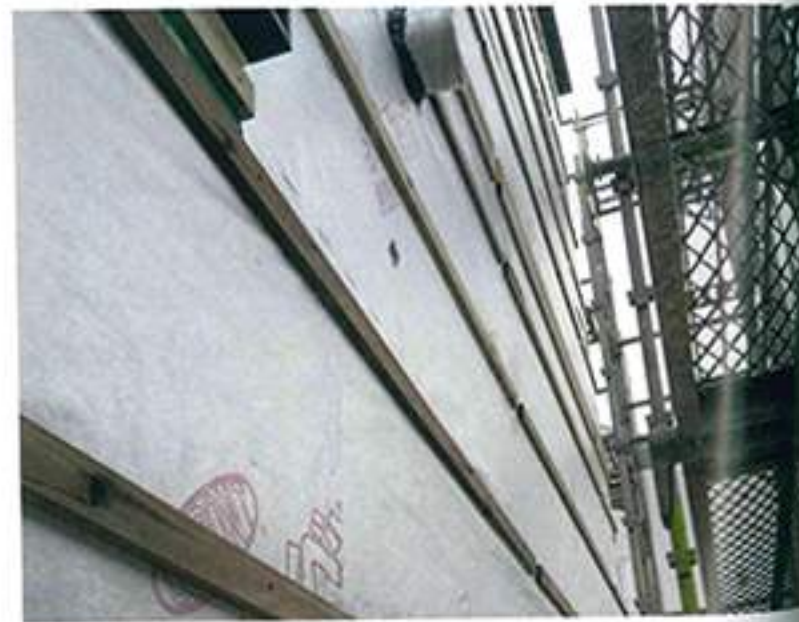
6-1 現状の確認

①防水シートの施工が確認できる

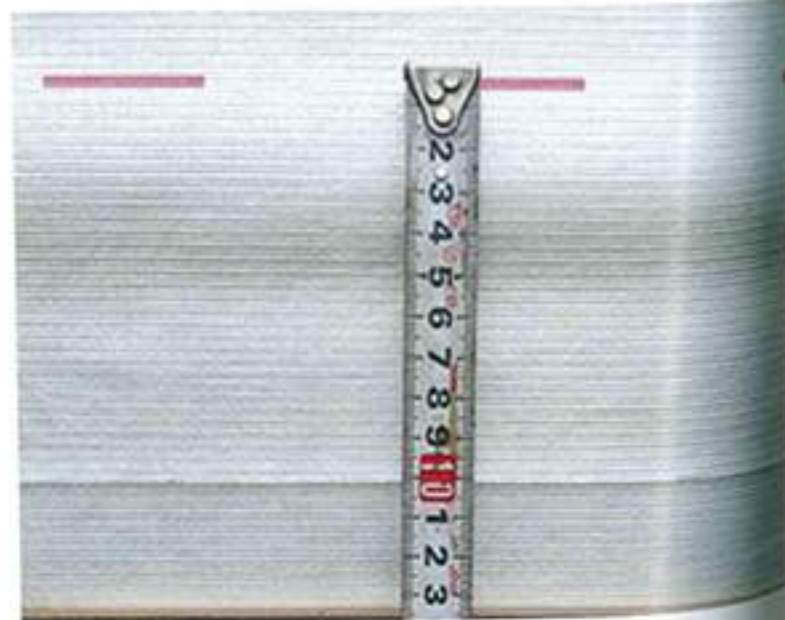
6-2 防水シート

③防水シート重ね巾(上下)が(90mm)以上ある

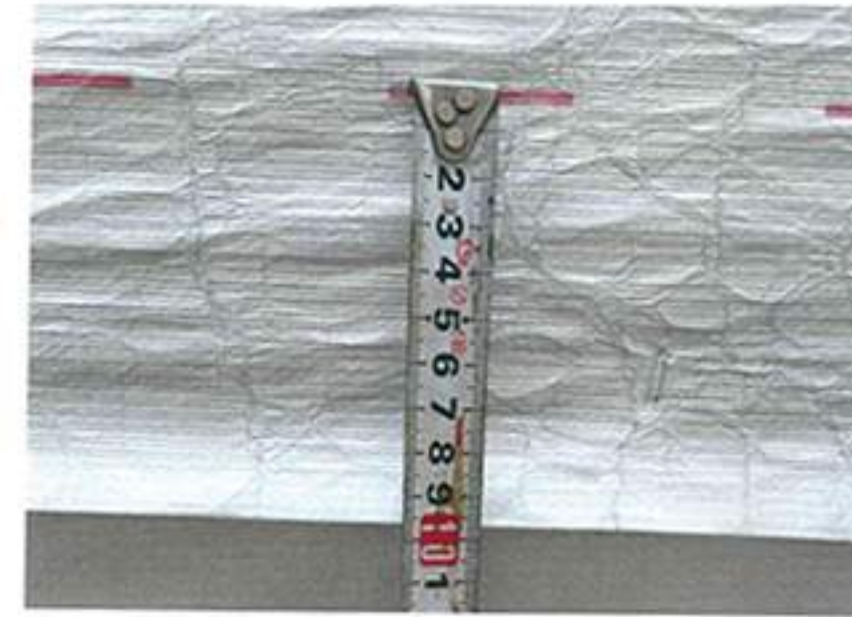
6-2 防水シート

③防水シート重ね巾(上下)が(90mm)以上ある

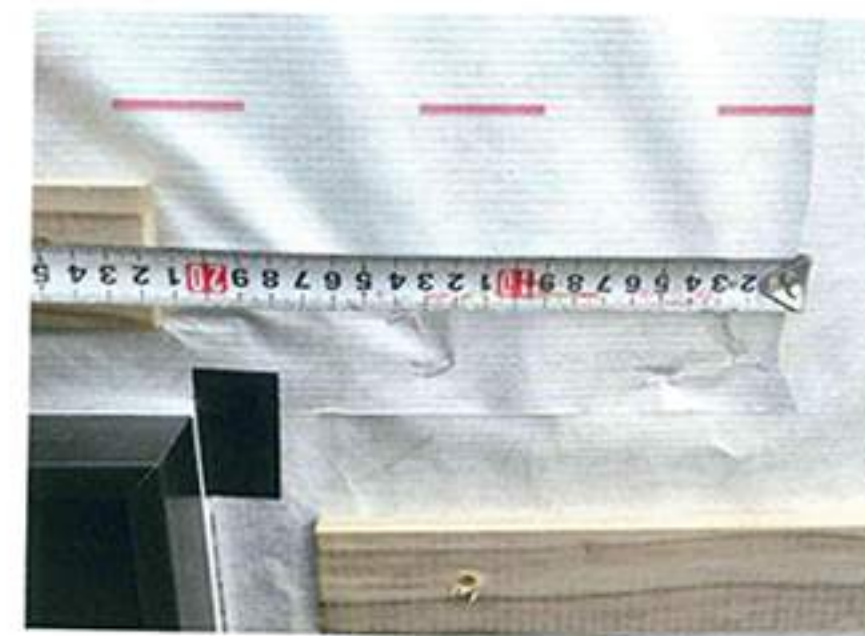
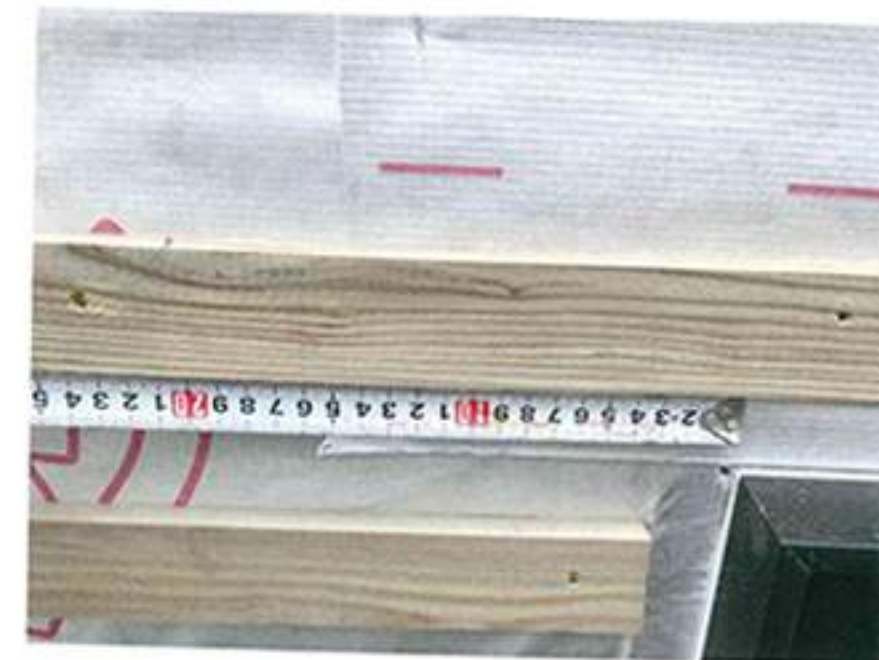
6-2 防水シート

④防水シート重ね巾(左右)が(150mm)以上ある(乾式)

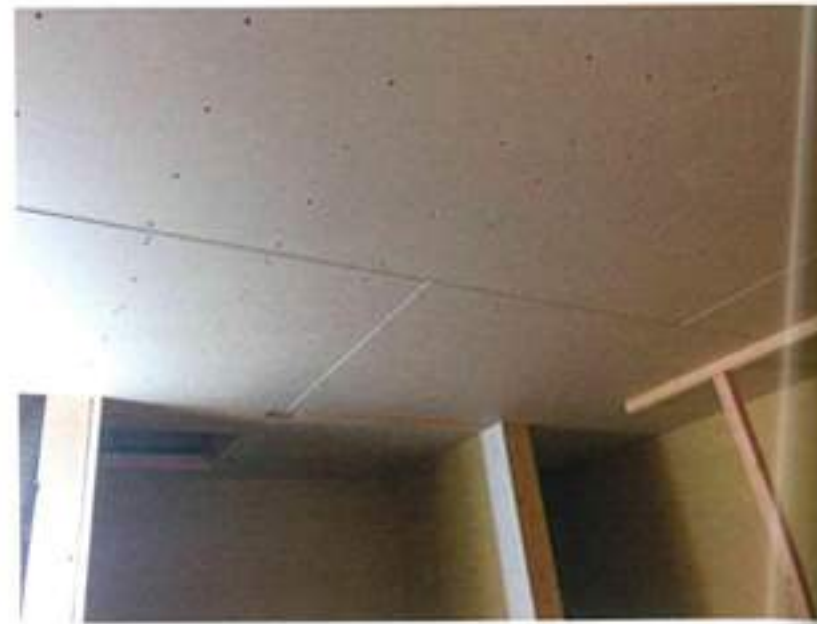
8-1 現状の確認

②天井ボードの施工が確認できる

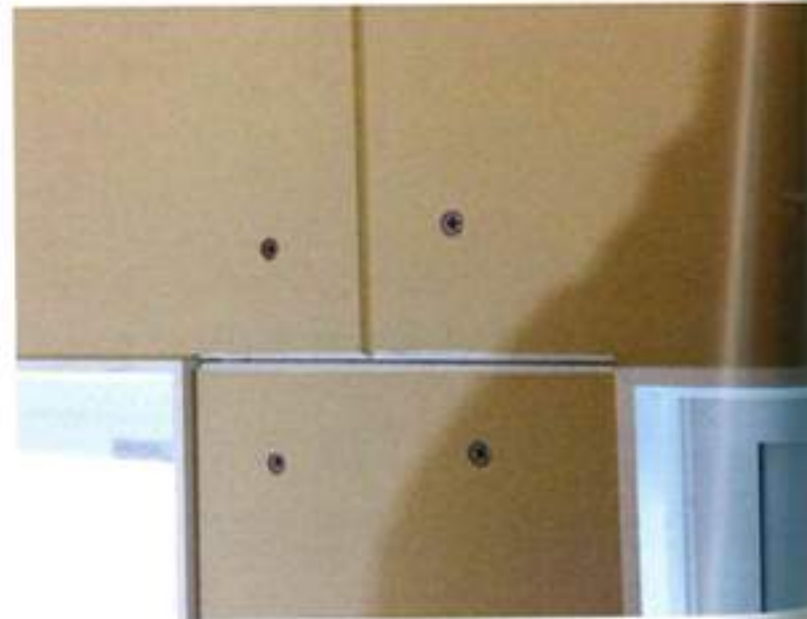
8-2 壁ボード

①壁ボードの継目はVカット処理されている

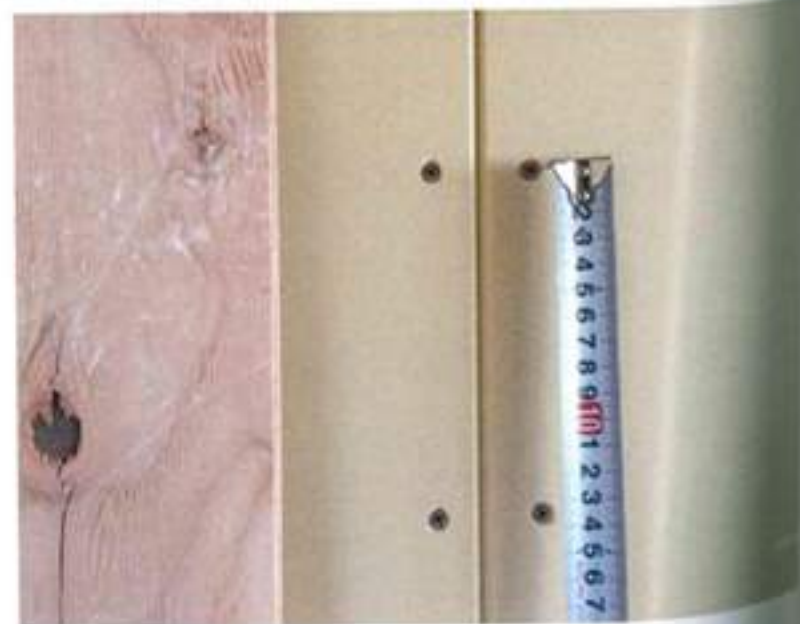
8-2 壁ボード

②外周部のビスピッチは(150ミリ)以下である

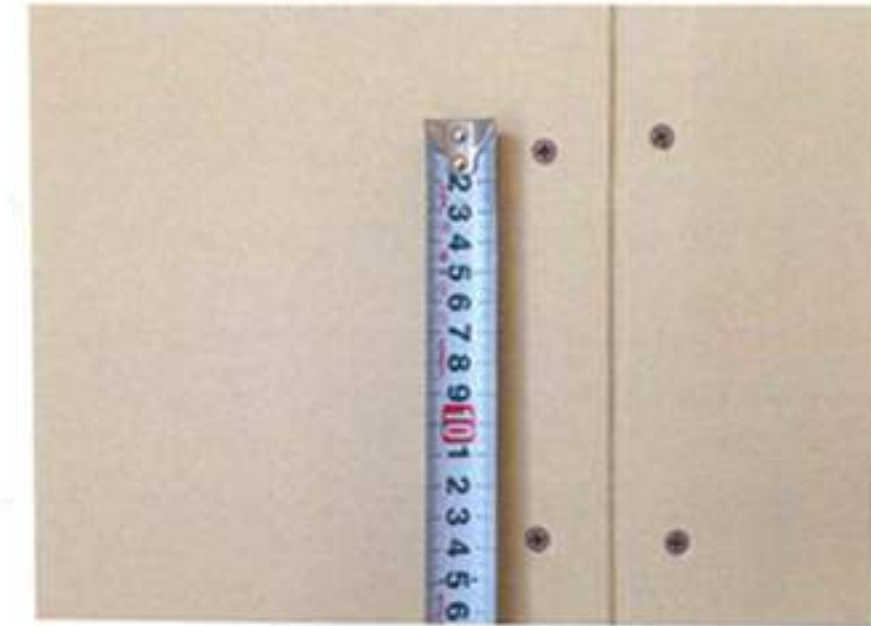
8-2 壁ボード

②外周部のビスピッチは(150ミリ)以下である

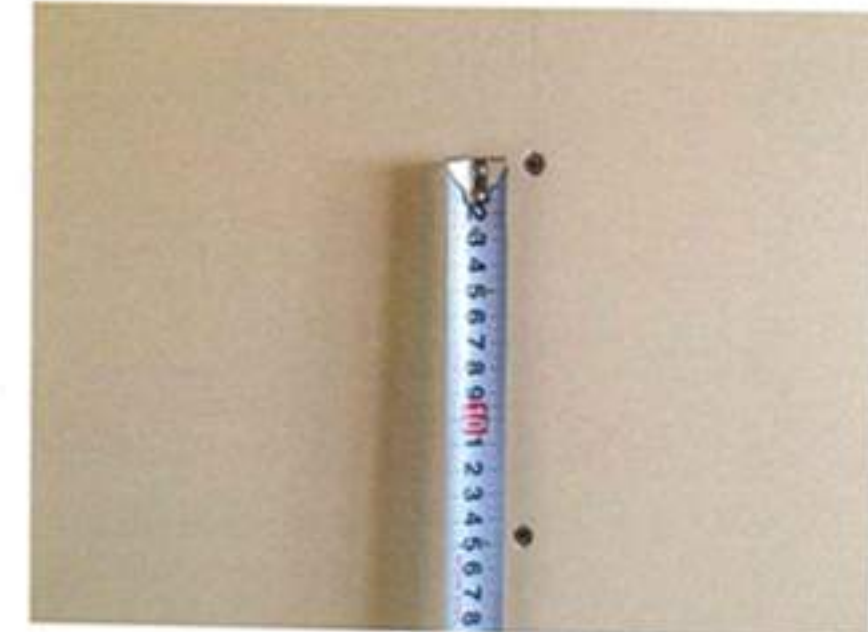
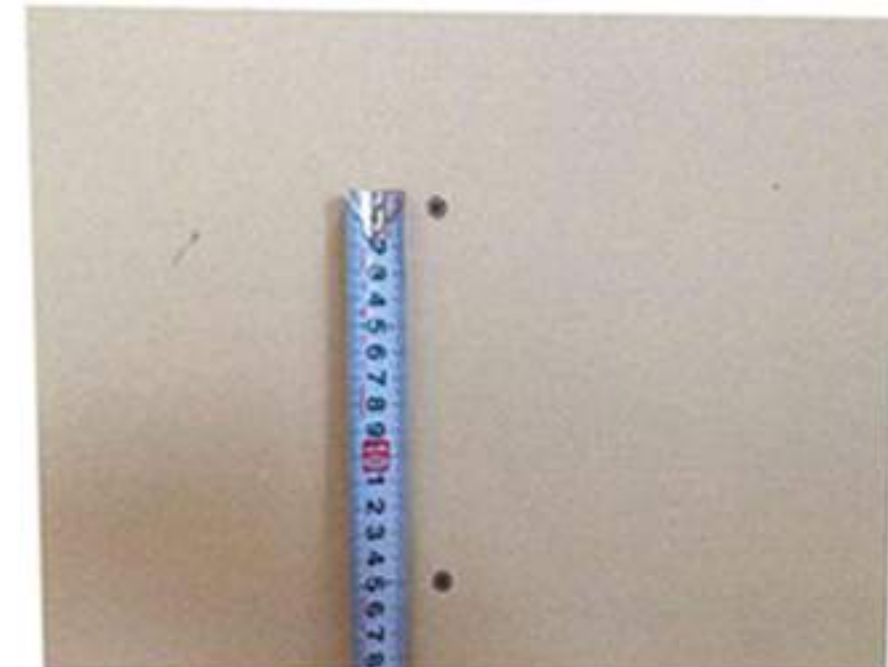
8-2 壁ボード

③内周部のビスピッチは(150ミリ)以下である

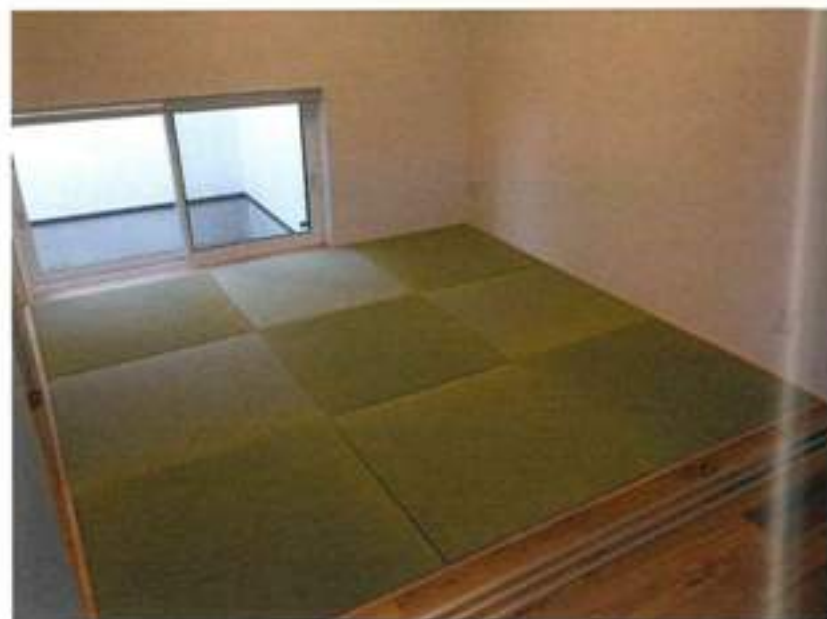
10-1 現状の確認

④畳の搬入据付が完了している

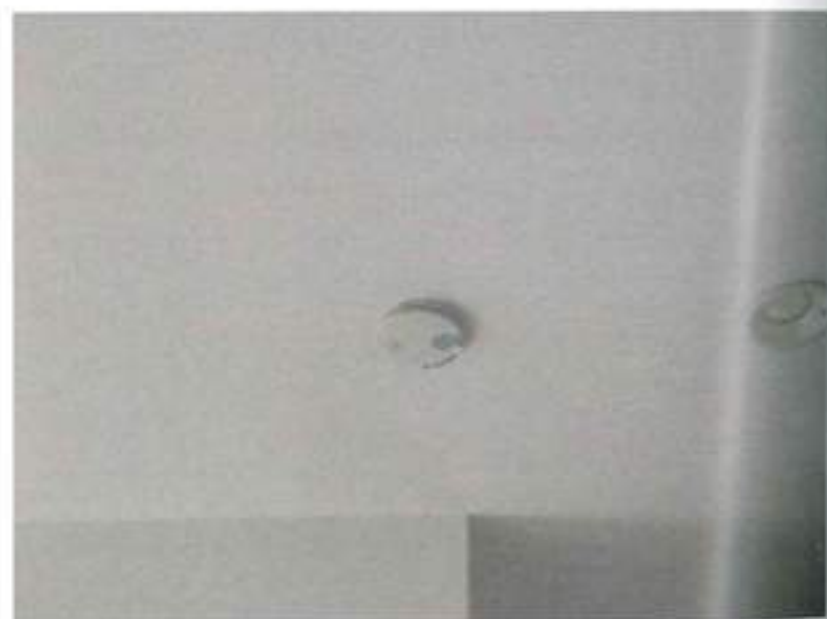
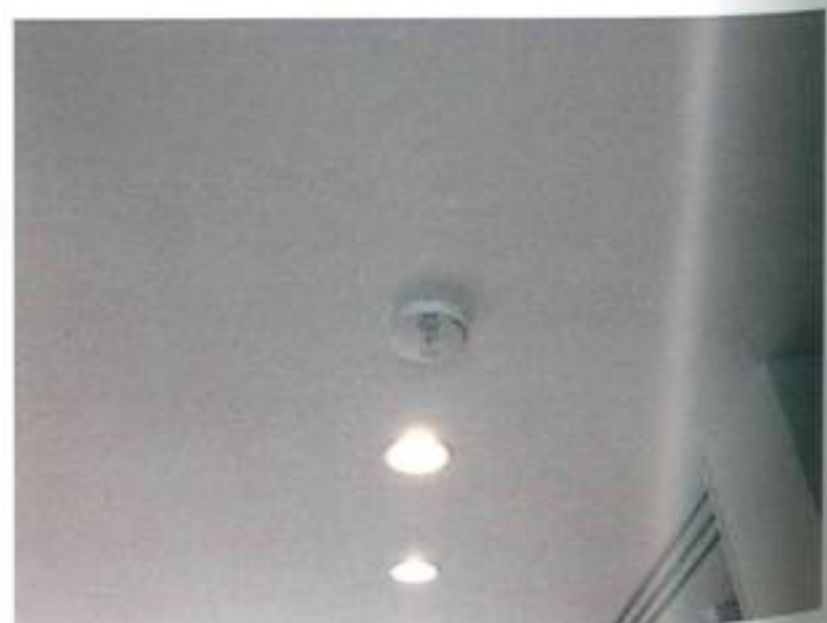
10-1 現状の確認

⑤火災警報器の取付が完了している
