# 施工品質監査済証

事業主：株式会社 建房

現場名： 様邸 新築工事

## 第1回 基礎コンクリート打設前監査

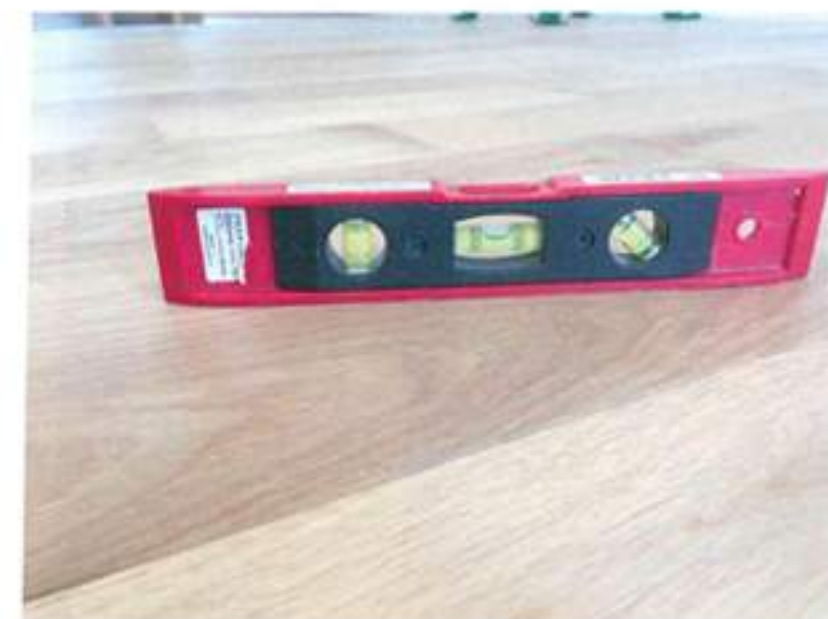
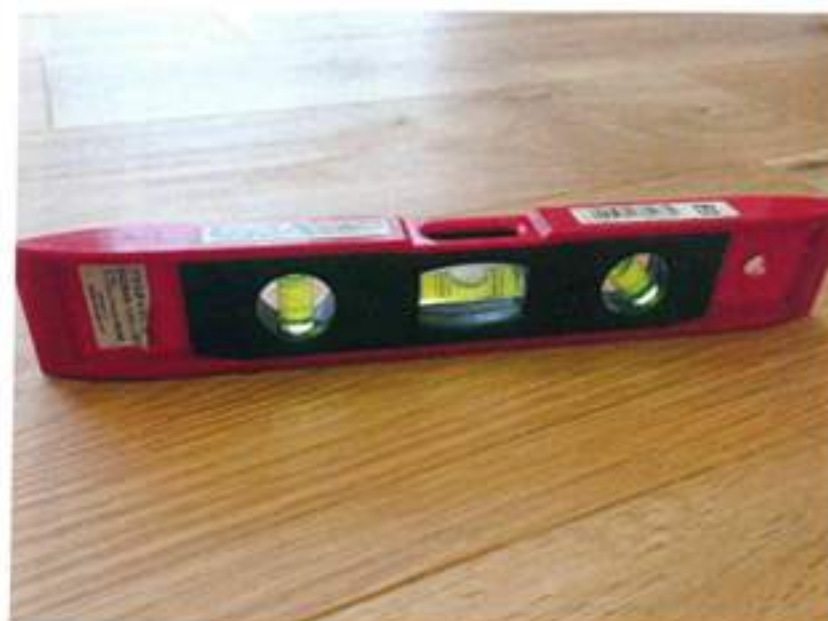
10-1 現状の確認

⑥床の水平精度は(1/1000)以内である

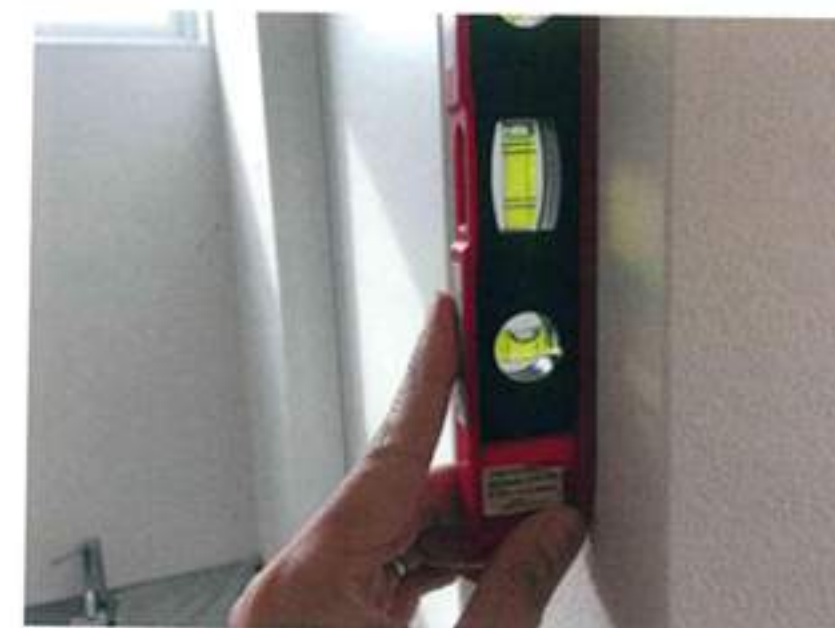
10-1 現状の確認

⑦壁の垂直精度は(1/1000)以内である
